RECUPERACIÓN DE UN HUERTO DE PALTO VAR. HASS CON PROBLEMAS DE ASFIXIA RADICULAR: UN ESTUDIO DE CASO

*J. Celedón A., R. Ferreyra E., G. Sellés van Sch.,
P. Gil M., C. Barrera M., P. Maldonado B.*

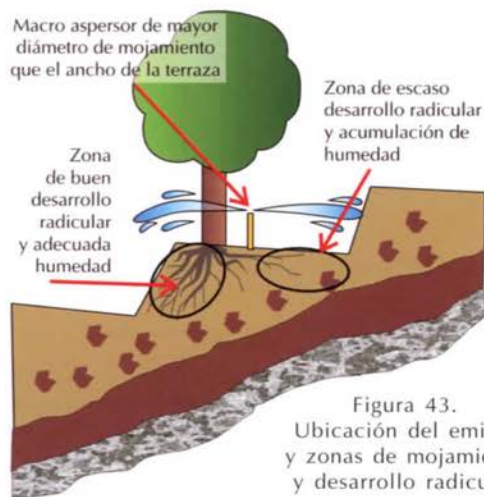
Durante la operación del equipo se observaba una acumulación de agua al pie del talud de la terraza, producto del mayor diámetro de mojamiento del emisor comparado con el ancho de la terraza (Figura 43).

Para evaluar el estado de las raíces se realizaron dos calicatas en árboles representativos de la condición del huerto. En ellas se pudo observar que las raíces estaban concentradas en la zona del talud de la terraza donde existían mejores condiciones de humedad y aireación. Casi no habían raíces o estaban muy dañadas en la zona plana de la terraza donde se acumulaba el agua y había exceso de humedad (Figura 43).

Como primera medida, se cambiaron todos los emisores por microaspersores de menor diámetro de mojamiento. Con esto se disminuyó el problema de las zonas de saturación que se provocaban a los pies de las terrazas debido al choque del agua con el talud. Además, se eliminaron los emisores que estaban obturados o que funcionaban en forma defectuosa.

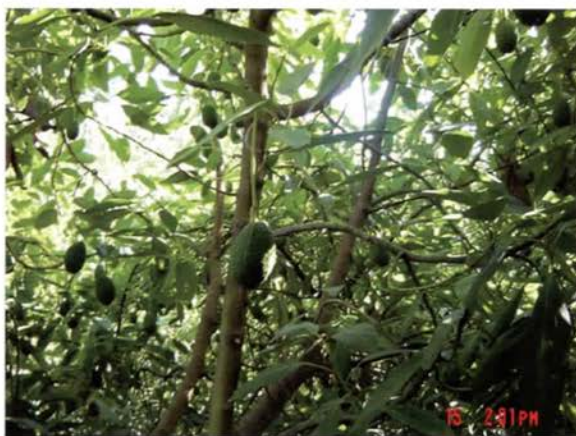
Foto 29. Árboles asfixiados en la condición inicial.

Los árboles fueron plantados en 1998 y los problemas de asfixia se comenzaron a presentar el año 2002. El estado de los árboles cuando se inició el estudio de caso no era bueno. Se podía observar un color verde amarillento en el follaje y una importante caída de hojas como se observa en la **Foto 29**.

Muchas hojas presentaban quemaduras en las puntas y un tamaño de lámina menor al normal. Se observaban escasos brotes nuevos y los que habían eran débiles. La fruta tenía un calibre más pequeño comparado con otros huertos de la zona.

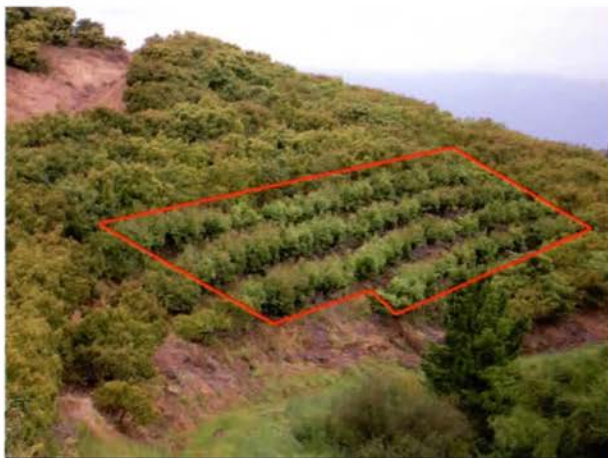
Foto 30. Vista del sector del estudio en huerto var. Hass.
Octubre de 2005.

Como se puede observar en las **Fotos 30** y **31**, los árboles del estudio presentaron un color verde más intenso y menos amarillo, diferenciándose claramente de los árboles asfixiados. También es posible observar el crecimiento entre octubre de 2005 (Foto 30) y abril de 2006 (Foto 31).

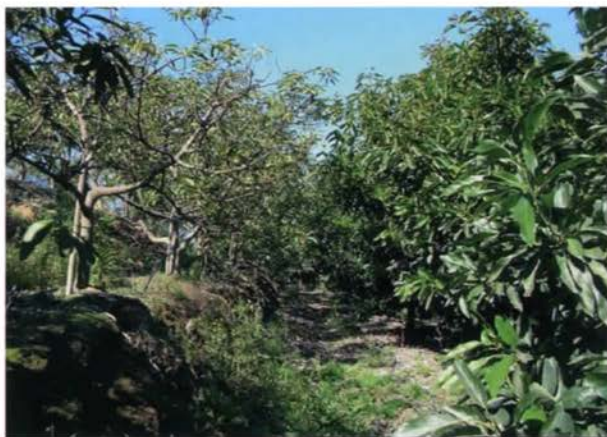
Luego de un año de la poda, las diferencias entre los árboles del estudio y los del resto del huerto eran evidentes. El follaje era de un verde oscuro e intenso en los árboles del estudio y pálido y amarillento en los árboles vecinos que no recibieron ningún tratamiento. Además del color, la cantidad y calidad de las hojas era muy distinta, siendo mucho mejor en los árboles del estudio (**Fotos 32 y 33**). Lo anterior se comprobó con una medición de índice de área foliar el que fue de 5,2 en los árboles recuperados y de 2,4 en los árboles asfixiados (**Figura 45**).

Foto 32. Comparación de la condición de árboles recuperados (der.) y asfixiados (izq.).

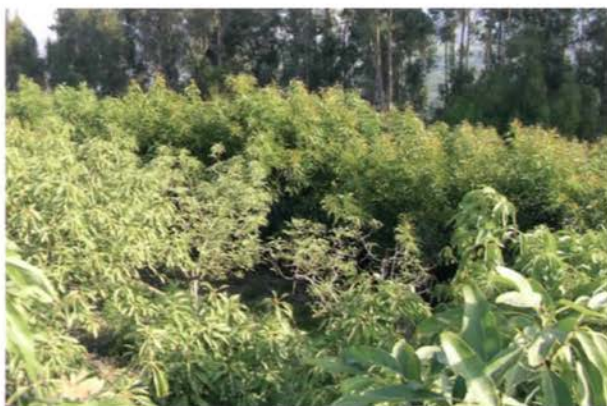
Foto 33. Follaje de árboles recuperados respecto a árboles asfixiados.

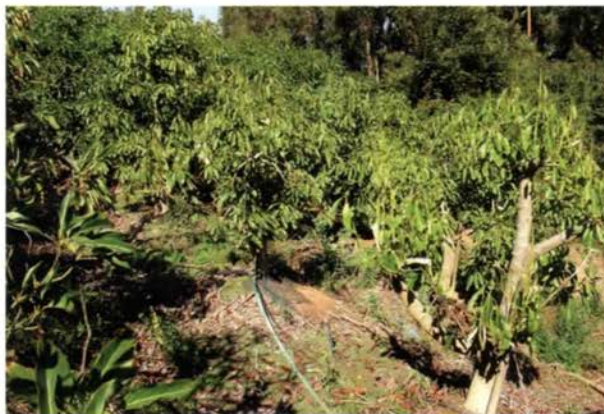
Otro aspecto destacable observado en esta experiencia, fue que un grupo de 4 árboles vecinos al sector del estudio, que también fueron podados al mismo tiempo y con el mismo criterio. Sin embargo, por no pertenecer al estudio, estos árboles no tuvieron el manejo de riego que los otros y se siguieron regando según el programa definido en el predio. En un comienzo estos árboles brotaron en forma similar a los del estudio, pero al cabo de dos o tres semanas, se observó una detención del crecimiento. Posteriormente, los árboles comenzaron a mostrar síntomas cada vez más claros de asfixia, hasta llegar a una condición similar a la del resto del huerto (**Foto 34**). El único factor que fue distinto entre los árboles del estudio y éstos, y que podría explicar la detención del crecimiento y asfixia, fue el manejo del riego.

Foto 34. Árboles sometidos a poda pero sin cambio del manejo de riego. Huerto var. Hass. Limache.
