# Prácticas de conservación de suelos para Aysén: Diques en Cárcavas

Oswaldo Teuber W. INIA Tamel Aike, Carolina Solis O. INIA Tamel Aike y Andrés Naguil T. INDAP Cochrane.

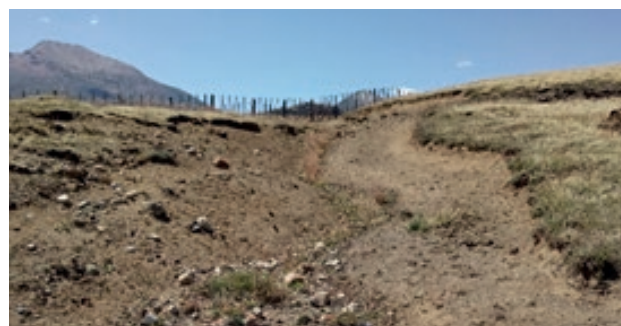
Figura 1: Cárcava activa, Villa Ortega, región de Aysén

Las cárcavas son zanjas más o menos profundas, originadas por el socavamiento repetido del terreno, debido al flujo no controlado del agua que escurre ladera abajo (figura 1). La presencia de cárcavas en un terreno indica un grado muy avanzado de degradación de este. Es de vital importancia el controlar la formación de cárcavas, siendo uno de los aspectos relevantes el reducir la velocidad de los escurrimientos superficiales de agua que erosionan el interior, borde y laderas de la cárcava (Carrasco y Riquelme, 2003). Para controlar el flujo del agua en el interior de la cárcava, se deben construir diques de contención. Estos tendrán la misión de detener el movimiento del agua o, al menos, reducir la velocidad de escurrimiento, para evitar que siga avanzando la erosión del sitio y agrandándose la cárcava.

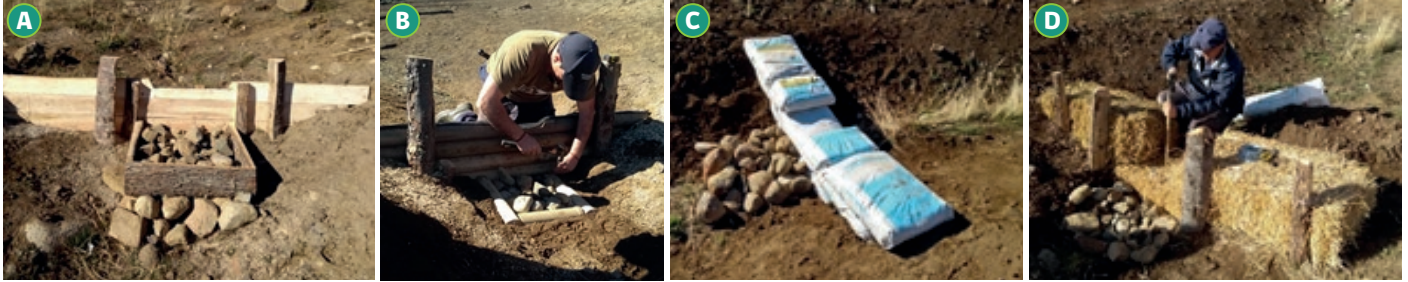
**Figura 2 A:** Dique construido con tapas de lenga y cajones de descarga posterior. **B:** Dique construido con polines de pino impregnado. **C:** Dique construido con sacos rellenos de tierra. **D:** Dique construido con fardos de paja.

Los diques implementados correspondieron a secciones transversales pequeñas, ya que su misión fue contener flujos bajos de caudal de agua. El dique de tapas de lenga tenía una superficie vertical o de contención de  $0.37 \text{ m}^2$  (figura 2A). Fue construido con postes de lenga enterradas, para dar sujeción y firmeza al dique, más tapas de lenga dispuestas en forma vertical, unas sobre otras. Las tapas fueron clavadas a los postes verticales y en su cara superior, la que enfrenta el flujo de agua, fue instalada una malla rashel, para darle mayor impermeabilidad y retención de las partículas transportadas en los flujos de agua. En su parte central/superior, el dique fue recortado para generar una zona de rebalse, que permitiera evacuar una acumulación excesiva de agua. De ocurrir un

rebalse, el exceso de agua traspasaría el dique en esta zona de rebalse y caería en forma de cascada sobre un cajón de estabilización o descarga, construido con tapas de lenga y relleno con piedras, para disipar la fuerza de caída del agua y evitar más erosión en la zona de caída (figura 2A). Todos los diques establecidos en esta cárcava, fueron provistos de la zona de rebalse y cajones de estabilización.

Su construcción fue similar al dique de lenga, reemplazando las tapas de lenga, por polines de pino impregnado (figura 2B). La sección o superficie vertical de este dique fue de 0.44 m<sup>2</sup>. De igual forma se utilizaron postes de lenga enterrados para dar firmeza a la estructura, los polines fueron dispuestos horizontalmente unos sobre otros, clavados a los postes y provistos de malla rashel en la cara que enfrenta el flujo de agua. En la parte superior se implementó la zona de rebalse y se construyó un cajón de estabilización o descarga.

Este fue construido con 8 sacos plásticos rellenos de tierra, generando una sección vertical o de contención del flujo de agua de 0.4 m<sup>2</sup>. Los sacos fueron rellenos con el mismo material encontrado en la cárcava, disponiendo los sacos en forma horizontal, con dos en la base, tres en la segunda línea y 1 ½ + 1 ½ sacos en la parte superior (figura 2C), dejando una abertura o sección de rebalse en el centro del dique. Para dar firmeza a la estructura se dispusieron dos postes de lenga enterrados y los sacos fueron amarrados con alambre a los postes y entre sí.

Este fue construido con 3 fardos de paja, generando una sección vertical o de contención del flujo de agua de 0.37 m<sup>2</sup>. Los fardos fueron dispuestos con uno en la base y dos en la segunda línea, dejando una zona de abertura o rebalse en la parte superior del dique (figura 2D). Para dar firmeza a la estructura se dispusieron cuatro postes de lenga enterrados y los fardos fueron amarrados con alambre a los postes y entre sí.
