Dinámica de la cubierta vegetal en pastizales nativos de la estepa Magallánica perturbados por la construcción de un ducto de hidrocarburo, Chile

Dynamics of vegetation cover in native grasslands of the Magellanic steppe disturbed by the construction of a hydrocarbon pipeline, Chile

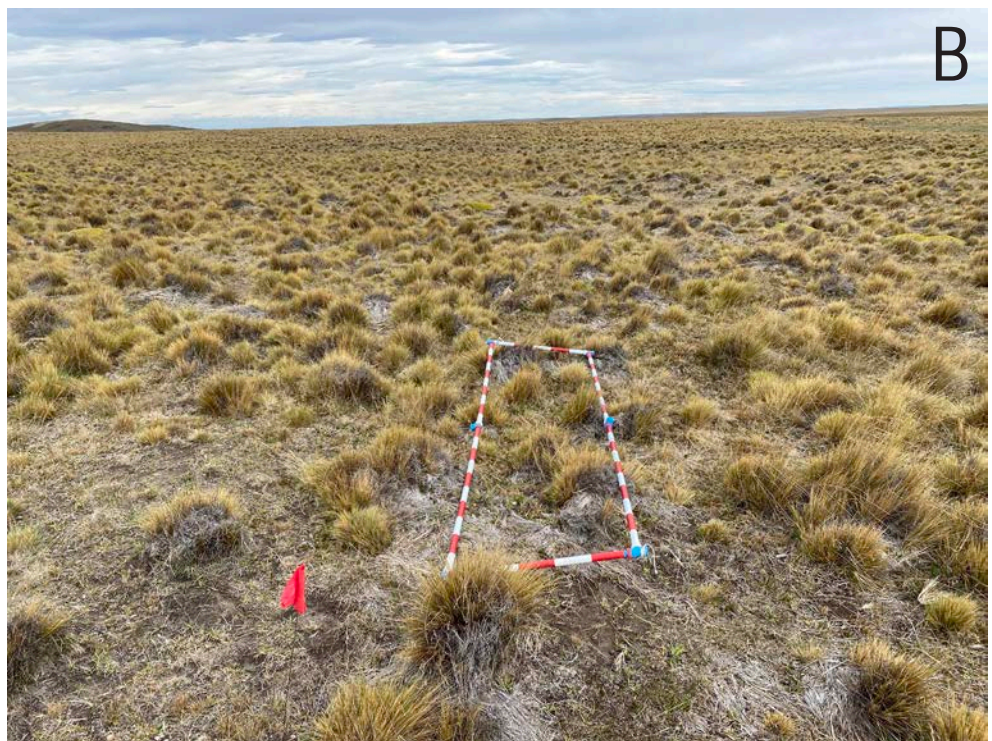
Figura 2.
Muestra vegetación:
A) ducto o línea de
flujo y B) vegetación de
referencia o testigo.
