RECUPERACIÓN DE UN HUERTO DE PALTO VAR. HASS CON PROBLEMAS DE ASFIXIA RADICULAR: UN ESTUDIO DE CASO

*J. Celedón A., R. Ferreyra E., G. Sellés van Sch.,
P. Gil M., C. Barrera M., P. Maldonado B.*

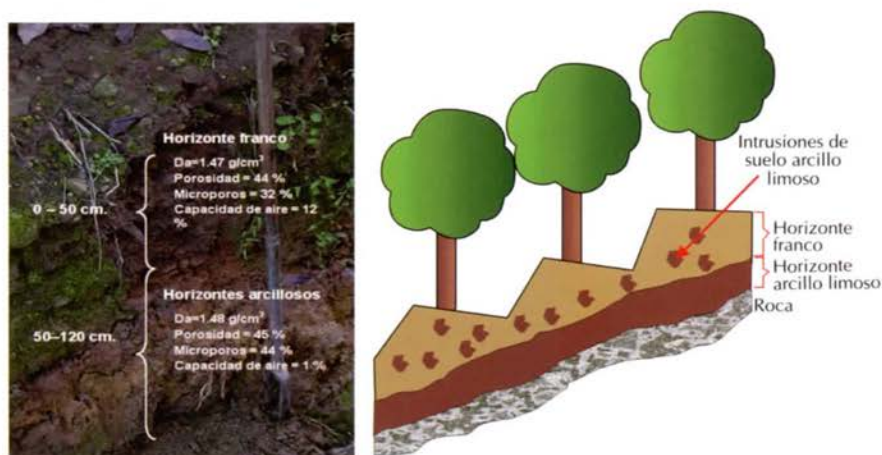
Figura 42. Esquema del perfil de suelo y diseño de plantación.

El huerto se estableció en una ladera de cerro de exposición sur con pendientes de 40% aproximadamente. El suelo, presenta un horizonte A en los primeros 50 cm. de textura franca y un horizonte B, de acumulación de arcillas de textura arcillo limosa en profundidad (**Figura 42**). El perfil natural del suelo fue modificado para la construcción de terrazas en curvas de nivel.

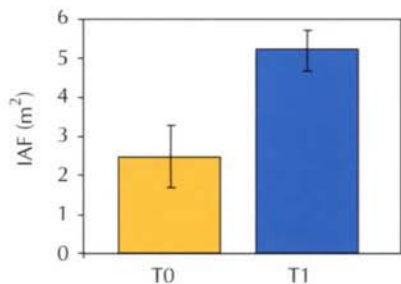
Figura 45. Índice de área foliar (IAF), en planta tratadas (T1) y testigos (T0).

Luego de un año de la poda, las diferencias entre los árboles del estudio y los del resto del huerto eran evidentes. El follaje era de un verde oscuro e intenso en los árboles del estudio y pálido y amarillento en los árboles vecinos que no recibieron ningún tratamiento. Además del color, la cantidad y calidad de las hojas era muy distinta, siendo mucho mejor en los árboles del estudio (**Fotos 32 y 33**). Lo anterior se comprobó con una medición de índice de área foliar el que fue de 5,2 en los árboles recuperados y de 2,4 en los árboles asfixiados (**Figura 45**).
