Efecto del tipo de piso del galpón sobre el gasto en tratamiento de afecciones podales en ovinos

Autores: Germán Holmberg F., Rodrigo de la Barra A. / INIA Remehue

INSTITUTO DE INVESTIGACIONES AGROPECUARIAS - INFORMATIVO N° 207 - AÑO 2019

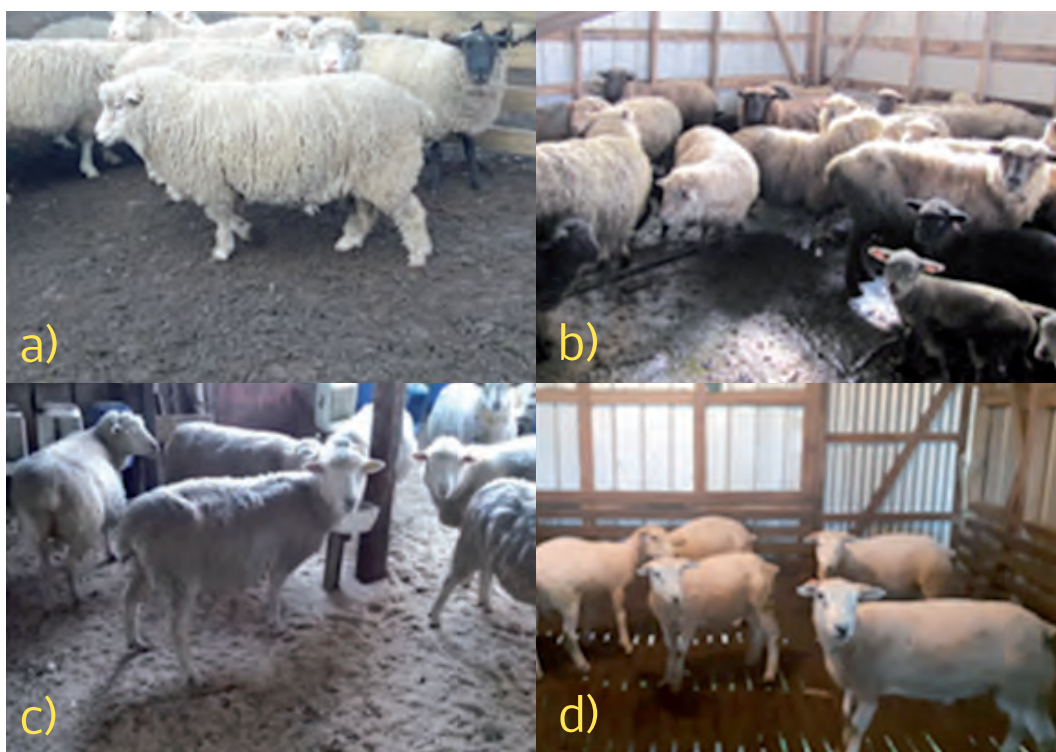
Figura 1. Tipos de piso de galpón de estabulación evaluados.

- a) **De tierra desnuda.** Es el tipo de piso de galpón tradicional. No se recomienda pues genera condiciones altamente favorables a la aparición de enfermedades podales, además repercute en aparición de enfermedades respiratorias, deterioro de la lana e intensificación de las infestaciones parasitarias.

- b) **De tierra desnuda con aserrín.** Es una modalidad de adaptación del galpón tradicional que permite mejorar el aislamiento térmico del piso, absorbe los líquidos libres y permite el retiro de las fecas de los animales al cambiar el aserrín. Se cubre el piso del galpón con 5 a 7 cm de aserrín de madera, el que debe ser renovado semanalmente y removido cada 30 días. Requiere un costo de operación mayor en mano de obra, aserrín y transporte constante para remover y reponer la cobertura del piso, en relación al tipo de piso tradicional.

- c) **De cemento.** Es un tipo de piso que se utiliza, habitualmente aprovechando construcciones que

no fueron diseñadas para el encierre de ovinos. En casos puntuales y por desconocimiento algunos productores lo consideran una alternativa y lo construyen con cierta inclinación para el escurrimiento de los líquidos libres. Requiere un costo de inversión alto. Otorga un bajo aislamiento térmico, mantiene el contacto de los animales con las fecas y reduce sutilmente la humedad de contacto, en relación al tipo de piso tradicional. Se podría mejorar también con la aplicación de una cubierta de aserrín.

d) De madera ranurado. Es el tipo de piso más recomendado, especialmente en construcciones diseñadas para el encierre de ovinos pues maximiza la aireación y elimina totalmente el contacto de los animales con fecas y orina. El piso es un entramado de madera con listones de 2x1 pulgadas con separaciones de 1 cm entre uno y otro. Al levantarse el entramado sobre el nivel del piso es posible acumular y aprovechar las fecas de los animales para abono. Requiere un costo de inversión alto, en relación al tipo de piso tradicional.

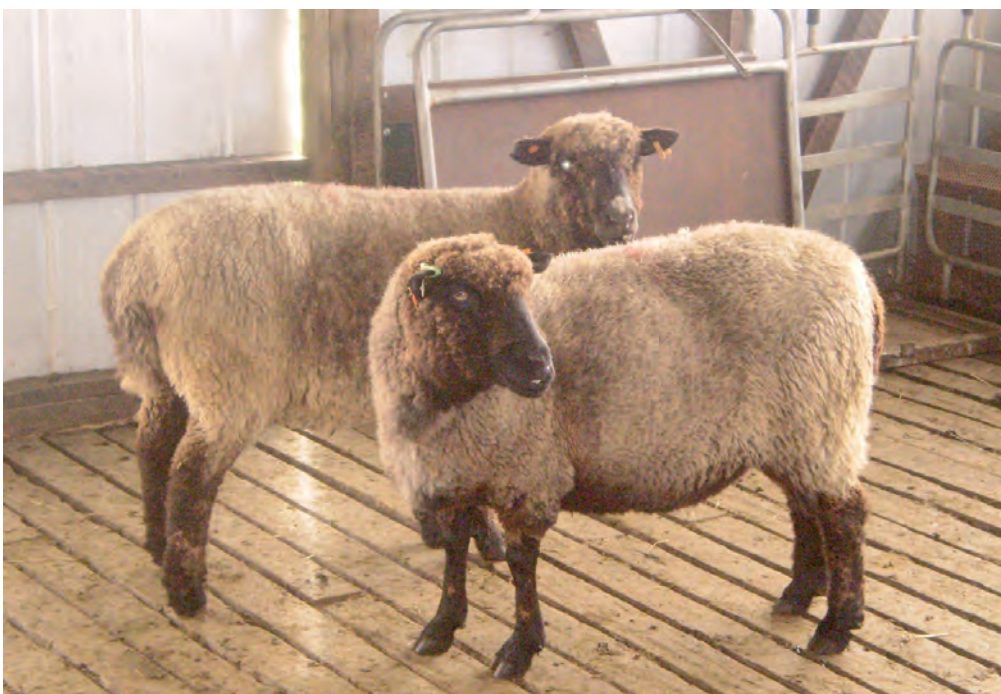
Foto 2. El piso ranurado de madera mantiene secas las pezuñas de la oveja reduciendo la incidencia de problemas podales en el rebaño.
