Producción Animal

Prácticas de conservación de suelos para Aysén: Diques en Cárcavas

Oswaldo Teuber W. INIA Tamel Aike, Carolina Solis O. INIA Tamel Aike y Andrés Naguil T. INDAP Cochrane.

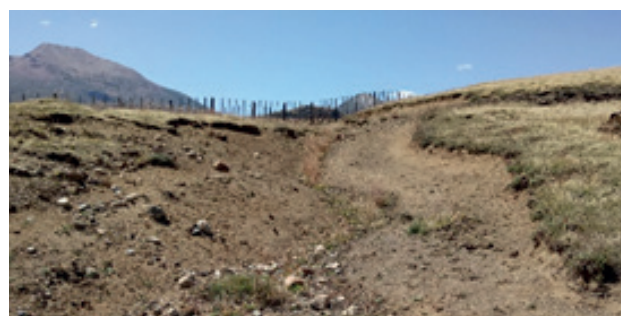
Figura 1: Cárcava activa, Villa Ortega, región de Aysén

Las cárcavas son zanjas más o menos profundas, originadas por el socavamiento repetido del terreno, debido al flujo no controlado del agua que escurre ladera abajo (figura 1). La presencia de cárcavas en un terreno indica un grado muy avanzado de degradación de este. Es de vital importancia el controlar la formación de cárcavas, siendo uno de los aspectos relevantes el reducir la velocidad de los escurrimientos superficiales de agua que erosionan el interior, borde y laderas de la cárcava (Carrasco y Riquelme, 2003). Para controlar el flujo del agua en el interior de la cárcava, se deben construir diques de contención. Estos tendrán la misión de detener el movimiento del agua o, al menos, reducir la velocidad de escurrimiento, para evitar que siga avanzando la erosión del sitio y agrandándose la cárcava.

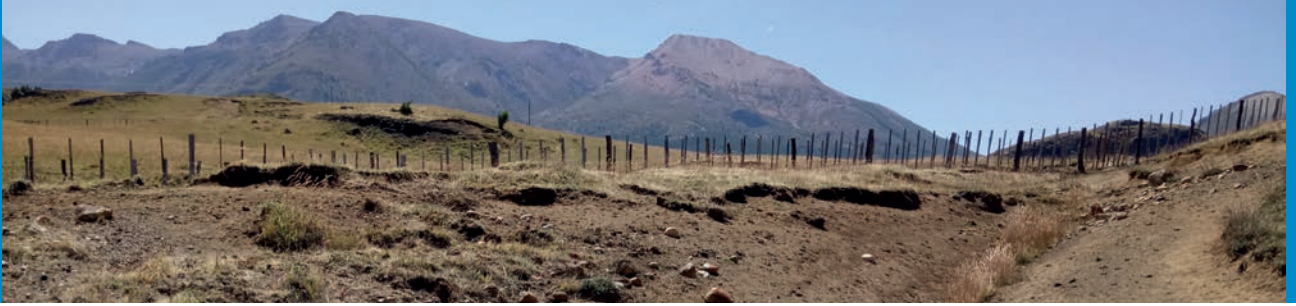
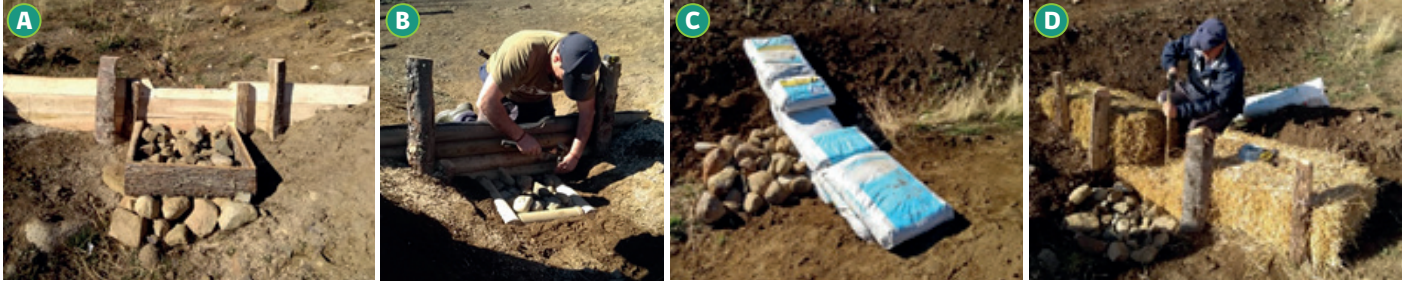
Figura 2 A: Dique construido con tapas de lenga y cajones de descarga posterior. **B:** Dique construido con polines de pino impregnado. **C:** Dique construido con sacos rellenos de tierra. **D:** Dique construido con fardos de paja.

Los diques implementados correspondieron a secciones transversales pequeñas, ya que su misión fue contener flujos bajos de caudal de agua. El dique de tapas de lenga tenía una superficie vertical o de contención de 0.37 m² (figura 2A). Fue construido con postes de lenga enterradas, para dar sujeción y firmeza al dique, más tapas de lenga dispuestas en forma vertical, unas sobre otras. Las tapas fueron clavadas a los postes verticales y en su cara superior, la que enfrenta el flujo de agua, fue instalada una malla rashel, para darle mayor impermeabilidad y retención de las partículas transportadas en los flujos de agua. En su parte central/superior, el dique fue recortado para generar una zona

de rebalse, que permitiera evacuar una acumulación excesiva de agua. De ocurrir un rebalse, el exceso de agua traspasaría el dique en esta zona de rebalse y caería en forma de cascada sobre un cajón de estabilización o descarga, construido con tapas de lenga y relleno con piedras, para disipar la fuerza de caída del agua y evitar más erosión en la zona de caída (figura 2A). Todos los diques establecidos en esta cárcava, fueron provistos de la zona de rebalse y cajones de estabilización.

Su construcción fue similar al dique de lenga, reemplazando las tapas de lenga, por polines de pino impregnado (figura 2B). La sección o superficie vertical de este dique fue de 0.44 m². De igual forma se utilizaron postes de lenga enterrados para dar firmeza a la estructura, los polines fueron dispuestos horizontalmente unos sobre otros, clavados a los postes y provistos de malla rashel en la cara que enfrenta el flujo de agua. En la parte superior se implementó la zona de rebalse y se construyó un cajón de estabilización o descarga.

Este fue construido con 8 sacos plásticos rellenos de tierra, generando una sección vertical o de contención del flujo de agua de 0.4 m². Los sacos fueron rellenos con el mismo material encontrado en la cárcava, disponiendo los sacos en forma horizontal, con dos en la base, tres en la segunda línea y 1 ½ + 1 ½ sacos en la parte superior (figura 2C), dejando una abertura o sección de rebalse en el centro del dique. Para dar firmeza a la estructura se dispusieron dos postes de lenga enterrados y los sacos fueron amarrados con alambre a los postes y entre sí.

Este fue construido con 3 fardos de paja, generando una sección vertical o de contención del flujo de agua de 0.37 m². Los fardos fueron dispuestos con uno en la base y dos en la segunda línea, dejando una zona de abertura o rebalse en la parte superior del dique (figura 2D). Para dar firmeza a la estructura se dispusieron cuatro postes de lenga enterrados y los fardos fueron amarrados con alambre a los postes y entre sí.
