Investigadores **descubren** **sales en pozos de riego** en Pan de Azúcar

Francisco Meza A.
Ingeniero Agrónomo. M. Sc.
Investigador en Recursos Hídricos INIA Intihuasi

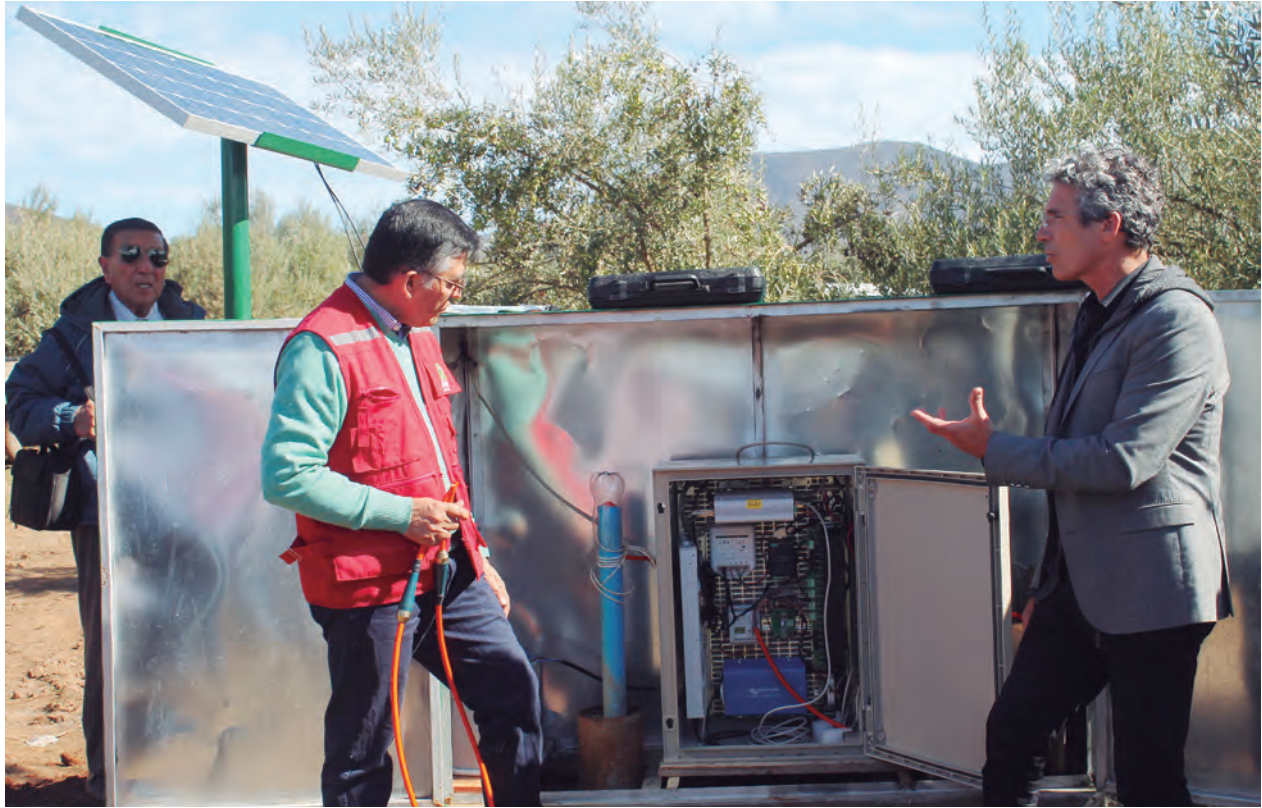
Mediante la instalación del SMD en el acuífero El Culebrón se midió

la resistividad en cada metro de profundidad del cuerpo de agua, dato que es procesado con características litológicas del perfil del acuífero para ser transformado al instante en conductividad eléctrica del agua, quedando dicha medición a disposición en tiempo real en la *web* (<https://emi.imageau.eu/app>).

Las conductividades eléctricas del agua en el acuífero El Culebrón se observaron irregularmente en 12 capas de diferentes concentraciones salinas en profundidad, detectándose conductividades eléctricas entre 2 mil uS/cm hasta 15 mil. Las mayores conductividades se advirtieron entre las profundidades 78 a 82 m, debido a la presencia de una costra salina representada por evaporitas de conformación geológica.
