PROBADO LUEGO DEL TERREMOTO DE 1985 SISTEMA CONSTRUCTIVO PARA EL SECTOR RURAL

Roberto Soza y Carlos Altman promueven la metodología constructiva INIA-GTT, que se basa en una estructura de madera con muros o tabiques formados por un entramado de listones diagonales recubiertos con barro empajado.

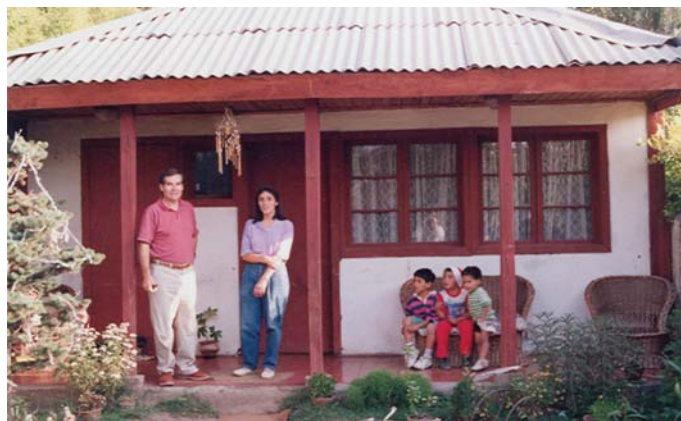
Típica casa construida con el sistema en 1985. A la izquierda, Roberto Soza.

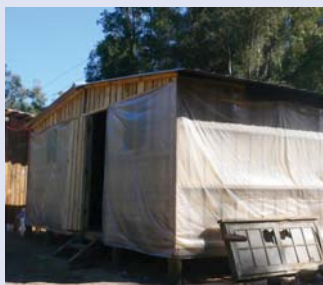
El lado externo de los paneles se protege con polietileno corcheteado a los pie-derechos.

Altmann y Soza proponen convertir la vivienda de emergencia en una habitación permanente y adicional a la futura casa que se construya. La "Vivienda Mejorada" se arma con las caras externas de los paneles hacia adentro de la vivienda, a fin de que el revestimiento de madera quede en el interior. El lado externo de los paneles se protege con polietileno corcheteado a la estructura, y sobre éstos se clavan listones de madera en diagonal. Luego se aplica una capa de barro empajado, lo que junto con darle una apariencia de casa típica rural, mejora su

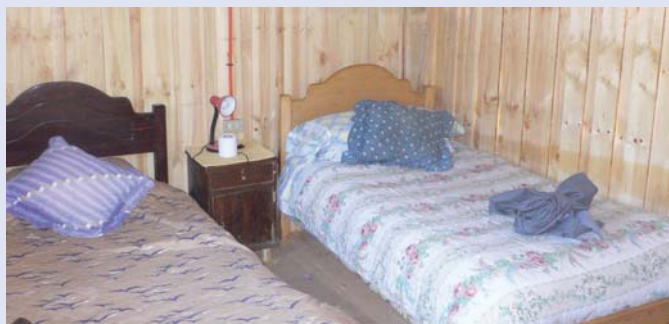
Al poner las caras externas de los paneles vueltos hacia adentro, se logra el revestimiento interno.

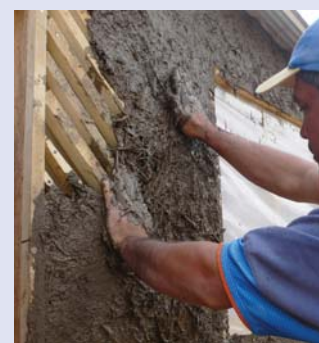
Aplicación del barro empajado.

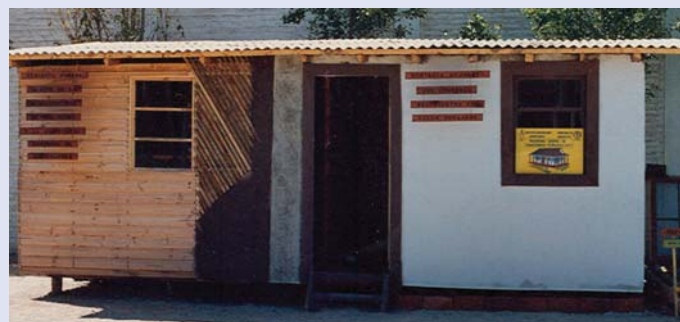
El modelo de la foto muestra cómo va el entramado de madera y el relleno, así como el aspecto final de la pared externa.

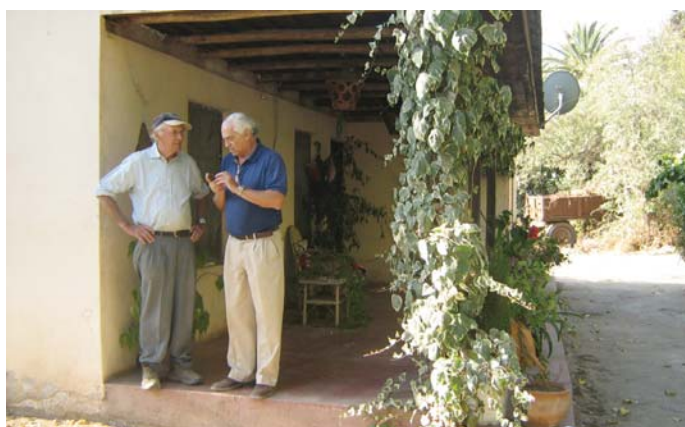
Carlos Altmann (derecha), junto a Giuseppe Grazioli, a la entrada de la casa construida por este último en su predio en 1985, como miembro del GTT Melipilla. Grazioli testimonia: "La casa se comportó de una manera sorprendente. Algo de revoque se cayó, y nada más. Gracias a eso la familia que vive aquí está tranquila".
